# 台風21号による森林被害 —衛星画像を用いたの要因解析—

あお やぎ まさ ひで まつ い ひろ ゆき  
青 柳 正 英・松 井 弘 之  
(2003.4.21 受理)

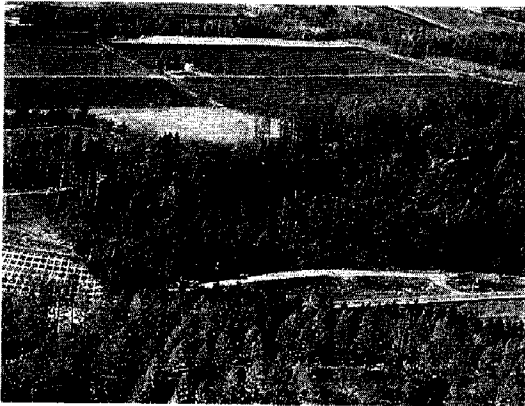
写真-1 台風直後のヘリコプターからの空中写真

樹種の判読は、トドマツなど常緑樹では比較的容易であったが、落葉樹では極めて難しく、カラマツ人工林については、小班毎に現地調査にて確認した。写真1は、台風直後の空中写真、写真2はその衛星画像で、写真中央が壊滅状態のストロブマツ人工林 (272-55.56小班)、写真手前は被害の軽微なカラマツトドマツ複層林である。

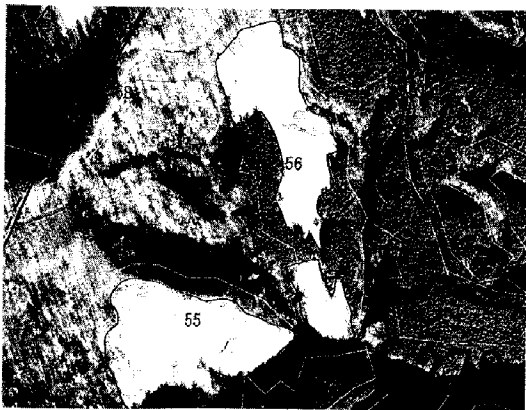
写真-3 トドマツ人工林被害地の衛星画像

写真3の中央部の区画は、林齢40年生のトドマツ人工林 (273-55,56) の被害地で、台風直前に間伐を実施している。全般に小峰凸部や沢止まりには大きな被害がみられ、3箇所で約6haとトドマツ人工林では最大規模の被害地である。

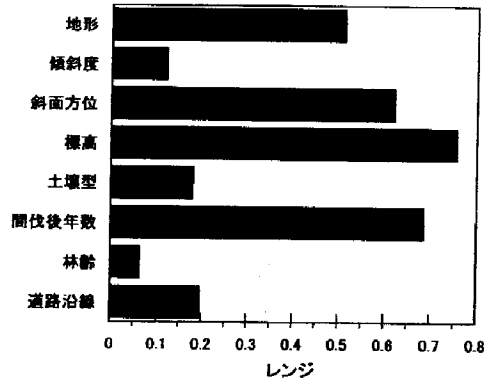
図-2 全アイテム、全樹種のレンジ

被害発生69地区の全樹種のレンジは、標高>間伐後の年数>斜面方位>地形>道路沿線>土壌型>傾斜度>林齢の順序となっている (図2)。

なお、レンジが大きいほど、そのアイテム (説明変量) の目的変量 (風倒被害面積) に及ぼす影響度は大きいこととなる。

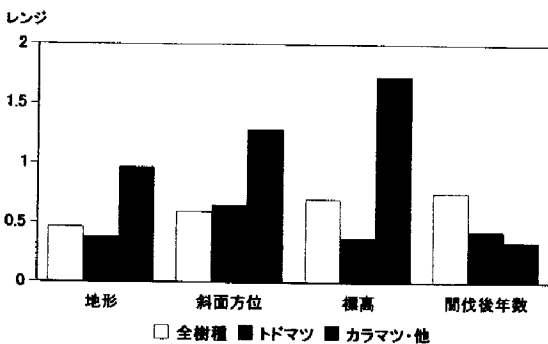
図一 3 4アイテムの樹種別レンジ

一方、レンジは、間伐後の年数>標高>斜面方位>地形の順であり、この順で風倒面積の大きさに寄与している(図3)。

一方、レンジは、斜面方位>間伐後の年数>地形>標高の順で風倒に寄与している(図3)。

レンジでは、標高>斜面方位>地形>間伐後の年数>の順で風倒面積に寄与している(図3)。

以上より、被害林分の復旧には、カシワ、ミズナラなど郷土樹種を導入し、稜線部や沢止まりの風害危険地の人工林では、弱度の間伐を、その他の林分では、5～10年間隔で適度の間伐を繰り返し、林分の健全化を図る必要がある。
