厚岸道有林「あやめヶ原」周辺での林木枯死について —天然木ダケカンバの枯死原因の解明調査—

大橋一弘 青柳正英 松井弘之

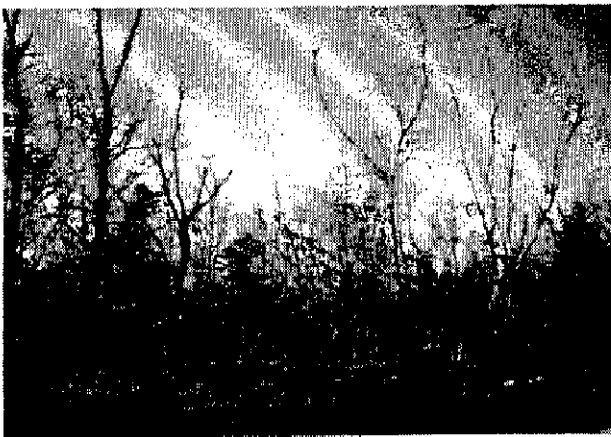
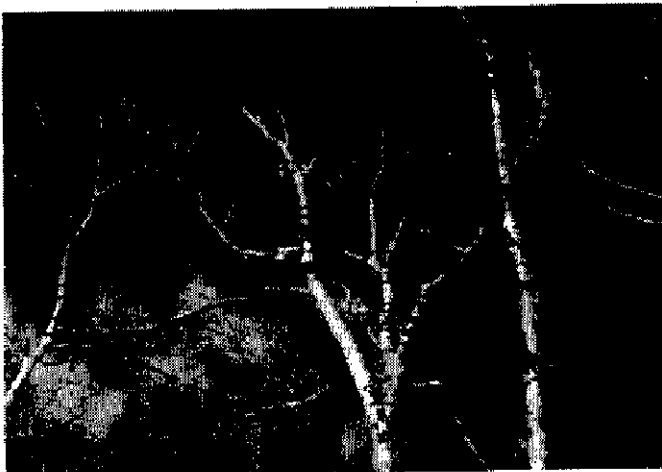
枯損木等は、胸高直径20cm、樹高10m以上の壮齢林の上層樹冠を占有するダケカンバに多く見られ、特に胸高直径30cm、樹高15m以上の超上層木に顕著に見られた（写真-1.2）。

写真-1 天然林の枯損の状況

写真-2 天然林の枯損の状況

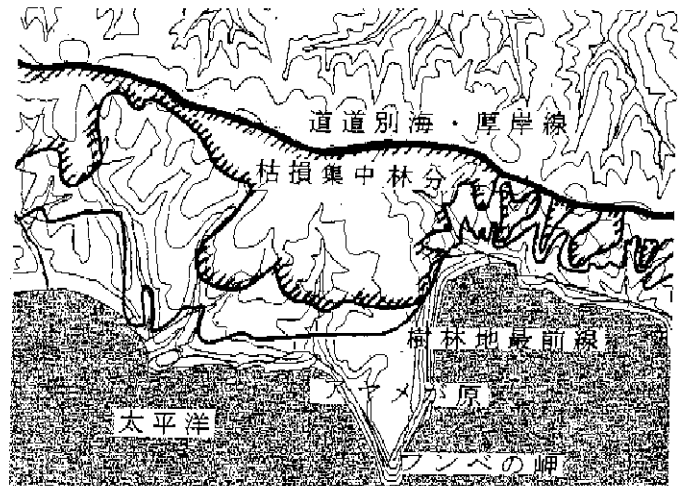
図-2 枯損木等の集中林分（部分）

枯損木等の集中分布区域は図-2にみるように、海食崖の入江に注ぐ沢を伝わって吹き上げる海風の影響を直接受ける沢止まりや中腹以高、および稜線部である。一方、樹林地最前線の背後地に生育するミヤマハンノキやミズナラなど樹高が7~8m以下の矮性林には、集中的な枯損は殆ど見られなかった。

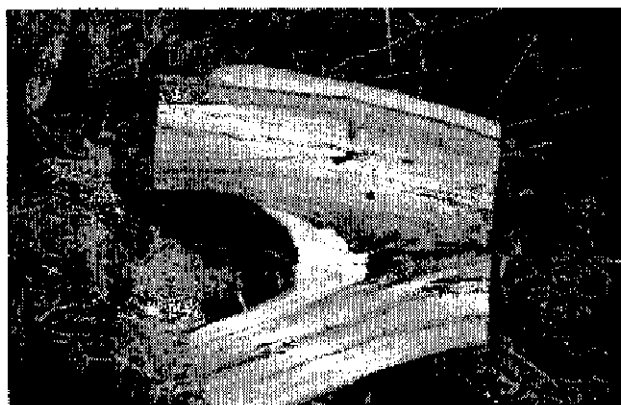
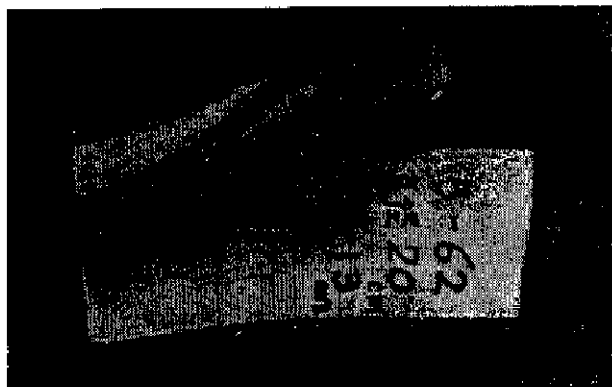
写真-3 樹幹解析木の縦断面

写真-4 樹幹解析木の縦断面

写真-5 樹幹解析木の縦断面

①色彩的には、生存部は光沢のある淡い黄褐色で、枯死部は光沢のない灰褐色を呈し、枯死枝では形成層より外側（外皮）が脱落し、黒褐色の木部が露出し、形成層の残る生存部では段差を伴う肥大成長が見られた。

②枯死枝は楔状に生存部に貫入し（腐食が楔状に侵入し）、それを生存部が包み込むように覆っていた。

③年輪は不鮮明で、特に枯死部では著しく、判読は極めて困難であった。しかし、例外的に、黒褐色のピス状の線が年輪上に見られる個体もあり、これを手がかりに年輪の特定が可能なのがあった。

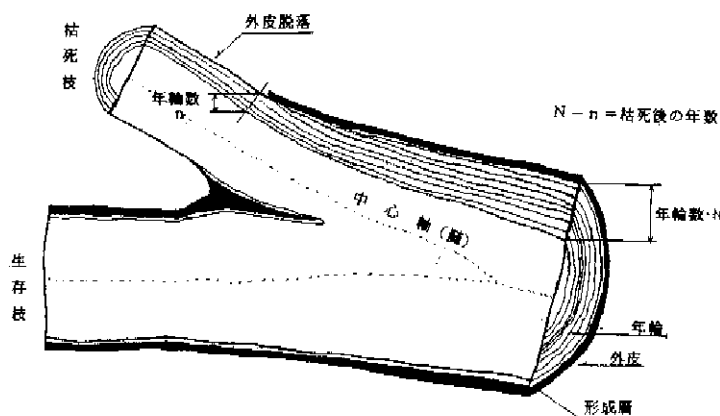
図-3 年輪模式図

そこで、外皮に出来るだけ近い鮮明な年輪を1本特定し、この年輪から形成層までの年輪数を読みとり、生存部の年輪数（N）と枯死部の年輪数（n）の差（N-n）から枯死時期が特定可能であることが判明した。

その結果は表-5に示すとおりで、枯損の発生時期はそれぞれ4～6年前であると特定できた。
